To.
 Reset - wersja nieprzelotowa
 Kabina: 1100 x 1400 [mm]
 www.rehalift.pl / biuro@rehalift.pl (48) PL

Date 14/01/2017
IGV estimate N° D5D-2017-00679/0
Distributor estim. N° 128
Customer ref. RehaLIFT

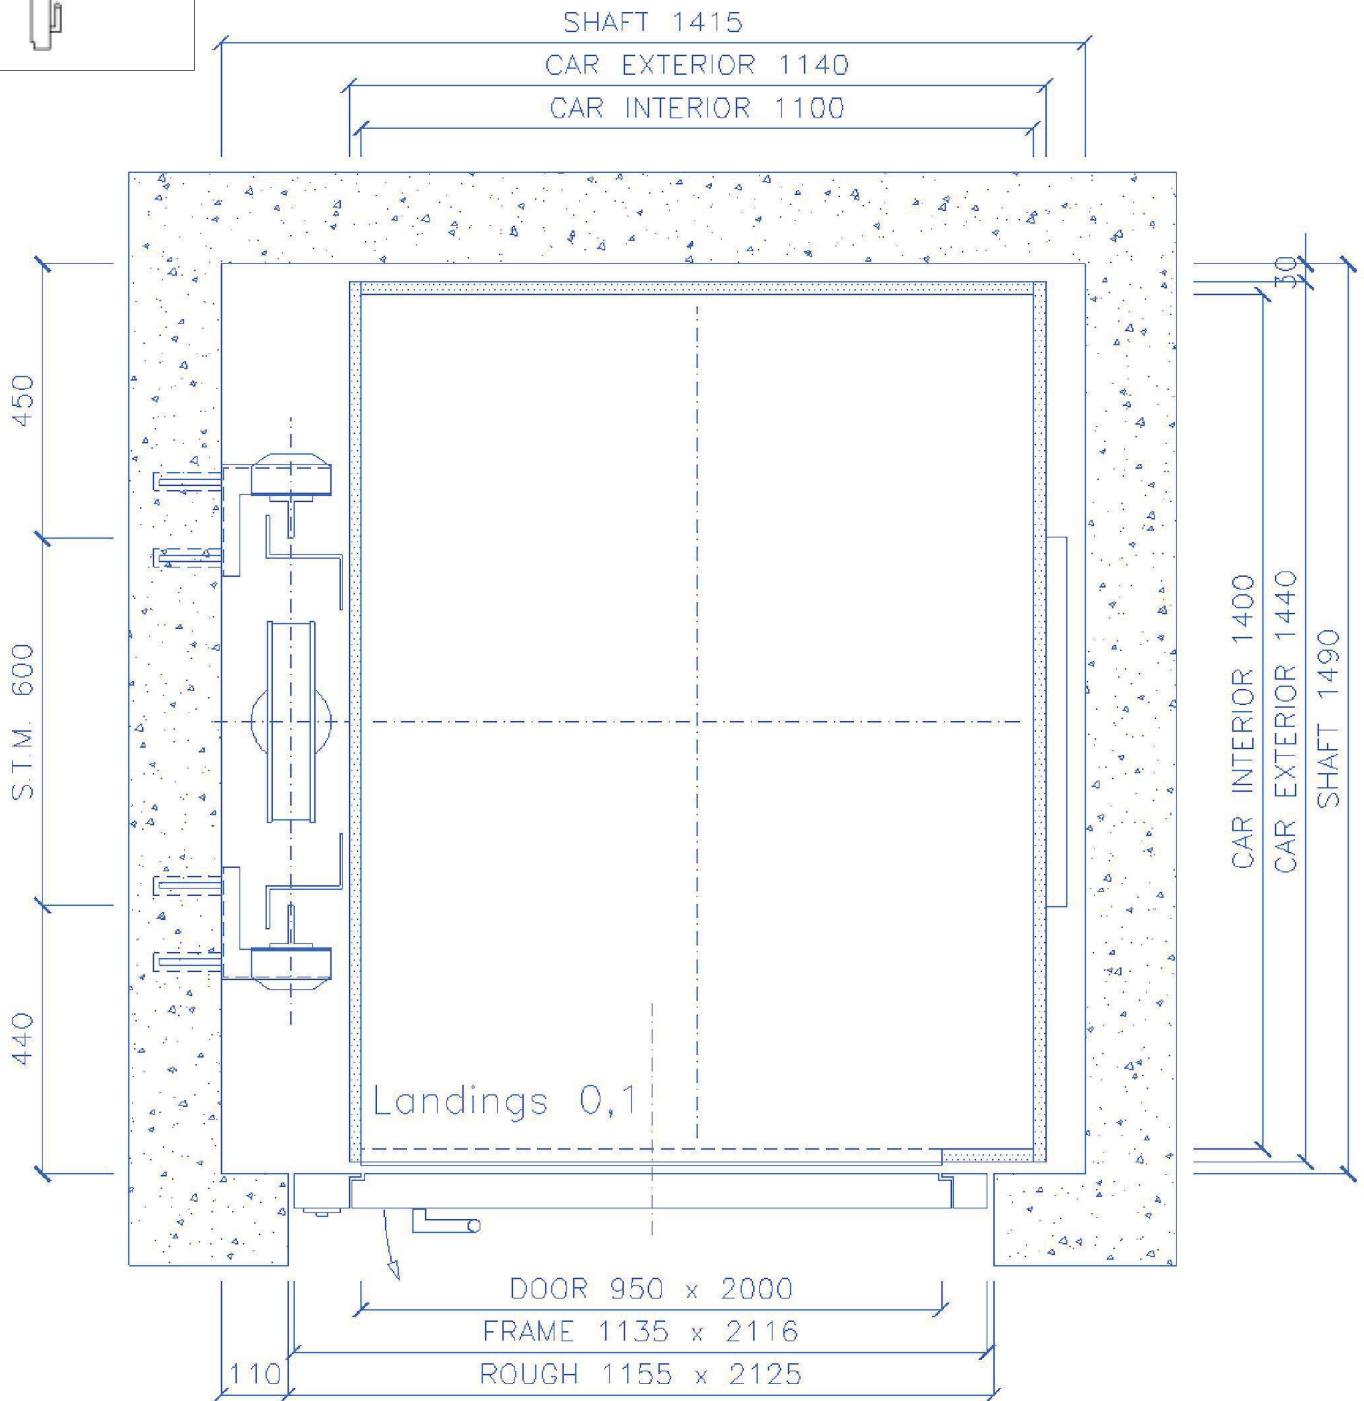
Shaft type Reinforced concrete (wedge fixing type)
 Cabinet dimensions 720x360 h 1500 mm

Dist. MR-shaft 2.000 mm
 Drop M.R.- pit 100 mm
 Fully loaded car: 755 daN
 SX load 70 daN
 SY load 260 daN

WARNING: verify that the wall depth, on the side of the doors with 75 mm hinge upright is not larger than 150 mm in order to guarantee the space needed by the door

Kierunek otwierania drzwi skrzydłowych: "PRAWE".
Na wszystkich przystankach muszą być drzwi w tych samych kierunkach.

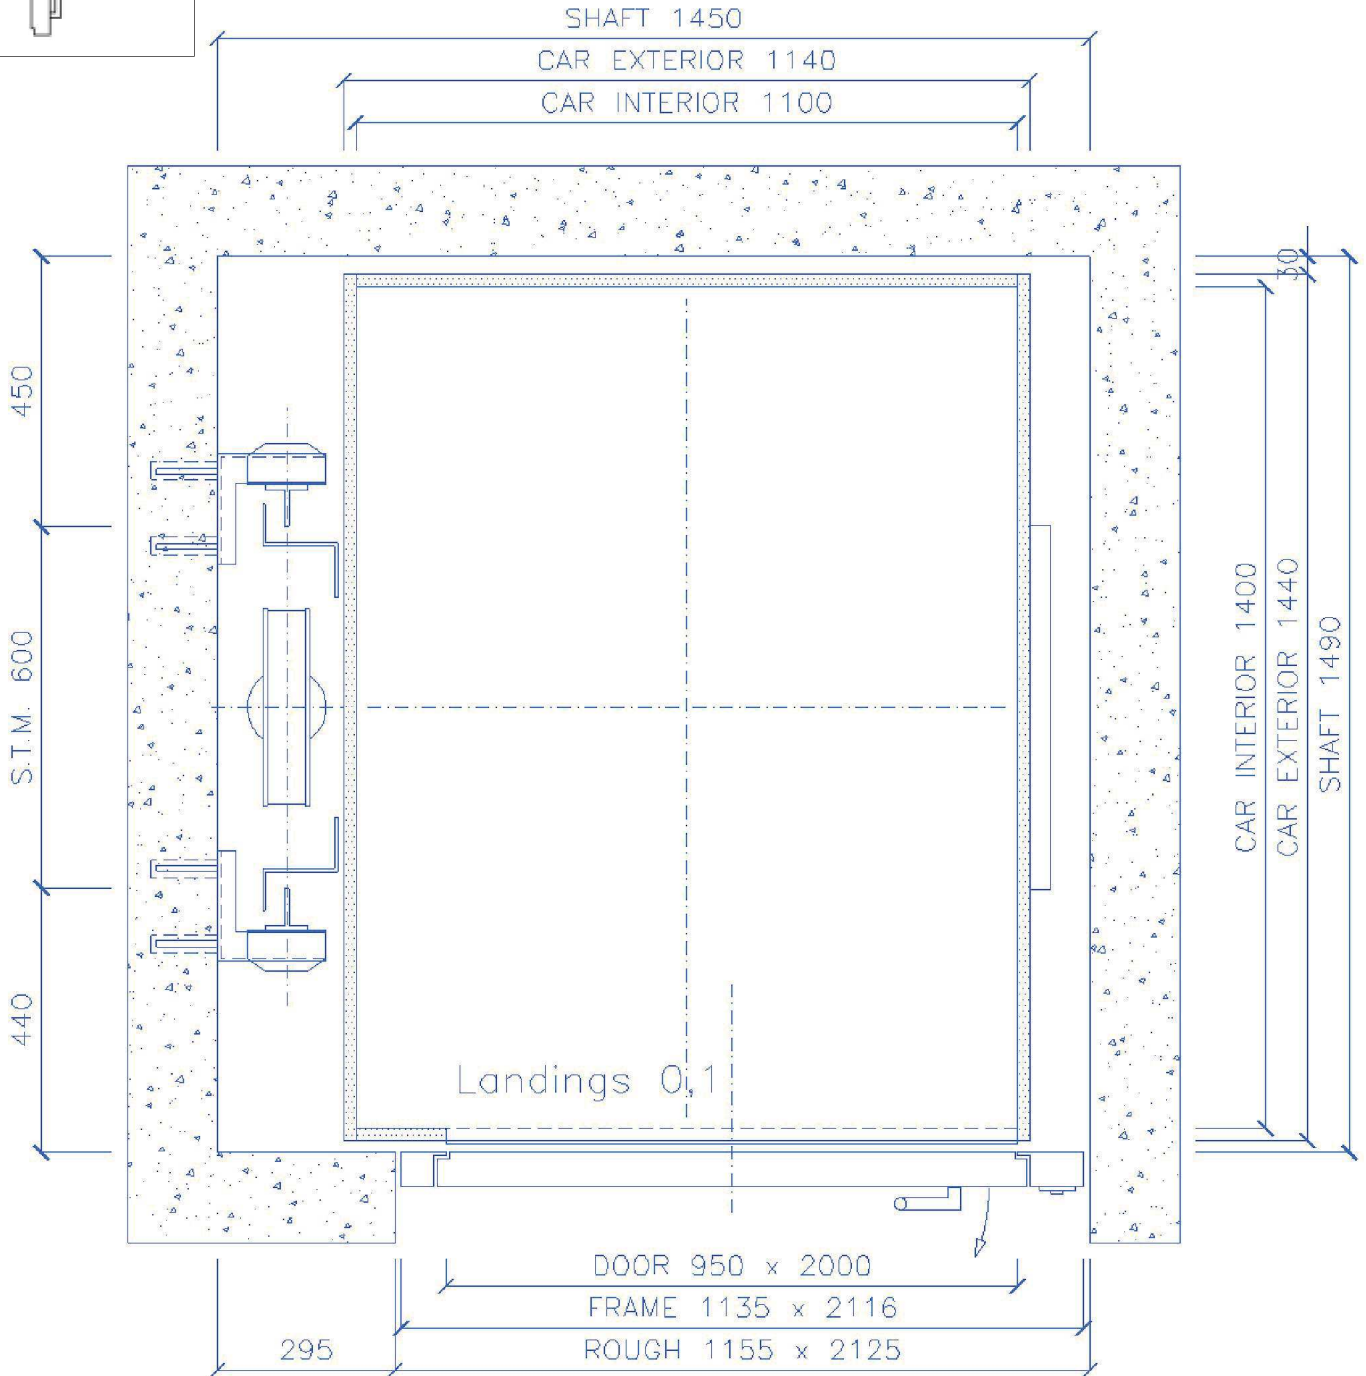
Shaft type Reinforced concrete (wedge fixing type)
 Cabinet dimensions 720x360 h 1500 mm

Dist. MR-shaft 2.000 mm
 Drop M.R.- pit 100 mm
 Fully loaded car: 755 daN
 SX load 70 daN
 SY load 260 daN

WARNING: verify that the wall depth, on the side of the doors with 75 mm hinge upright is not larger than 150 mm in order to guarantee the space needed by the door

Kierunek otwierania drzwi skrzydłowych: "LEWE".
Na wszystkich przystankach muszą być drzwi w tych samych kierunkach.
